## IL PROBLEMA DELL'UMIDITA' DI RISALITA DAL TERRENO

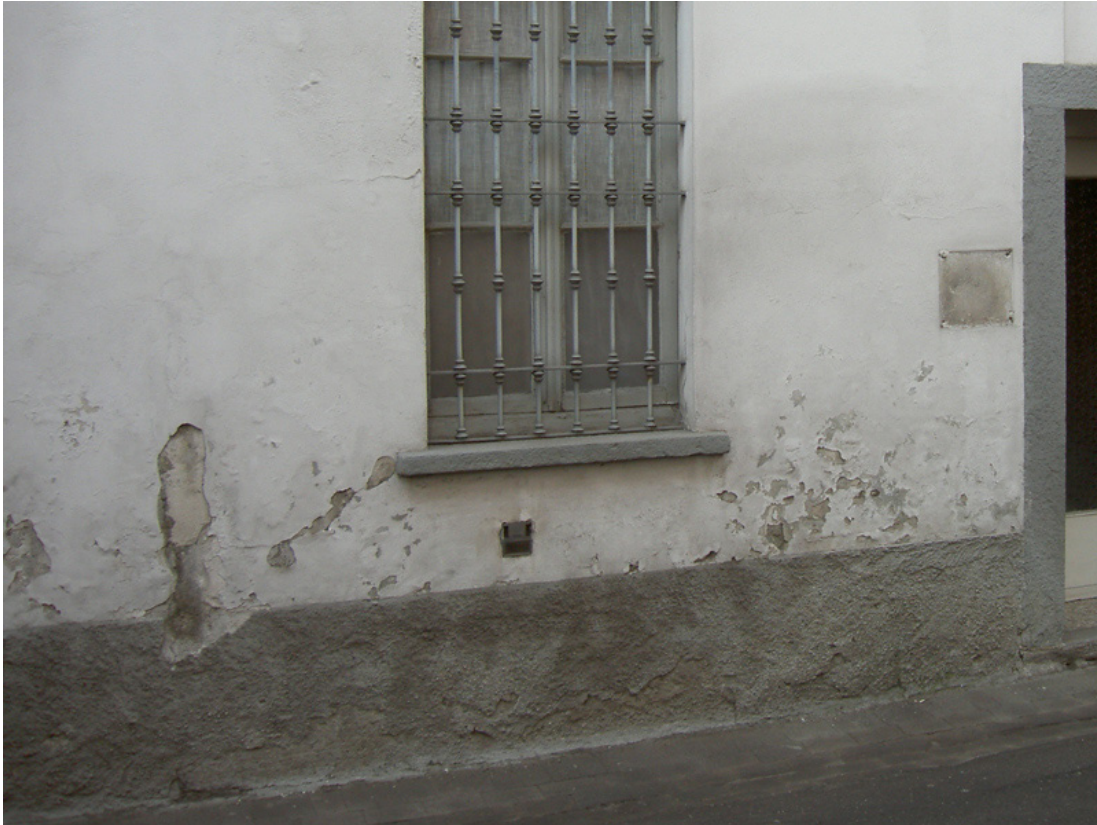
Danni causati dall'umidità di risalita: effetto bagnato, distacco della tinteggiatura e della stabilitura.

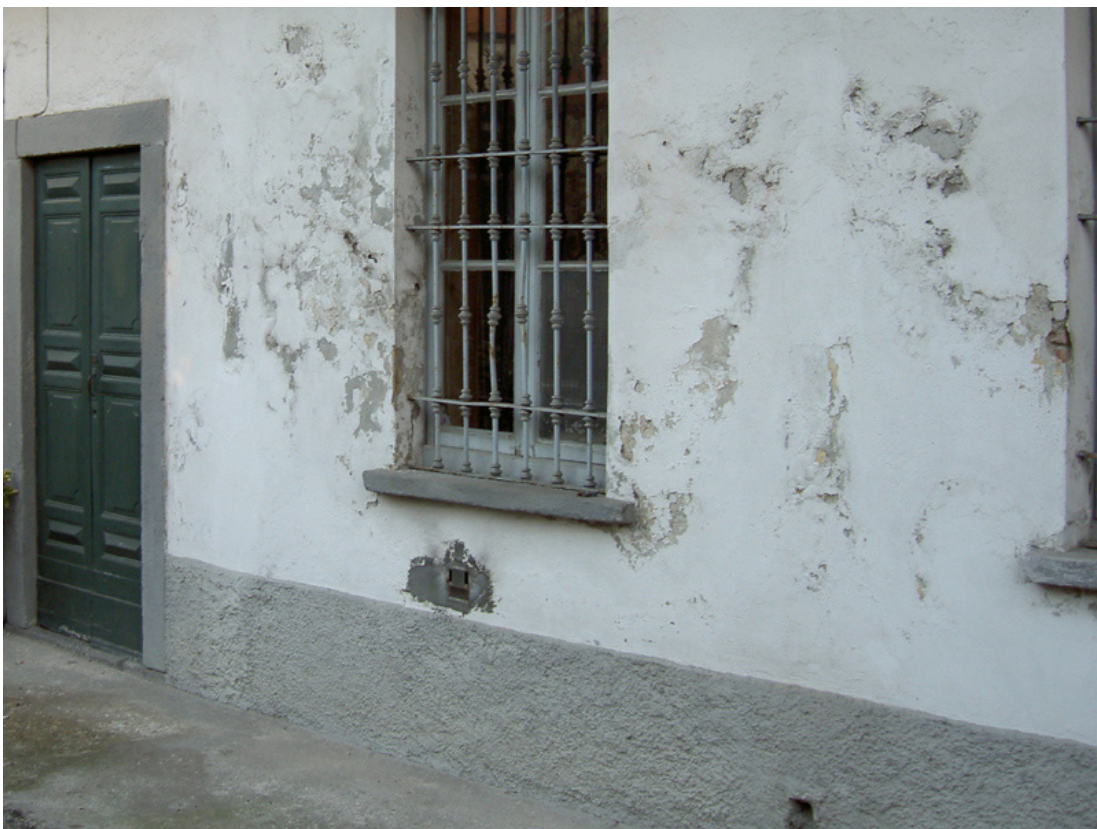
Danni causati dall'umidità di risalita: distacco della tinteggiatura e della stabilitura.

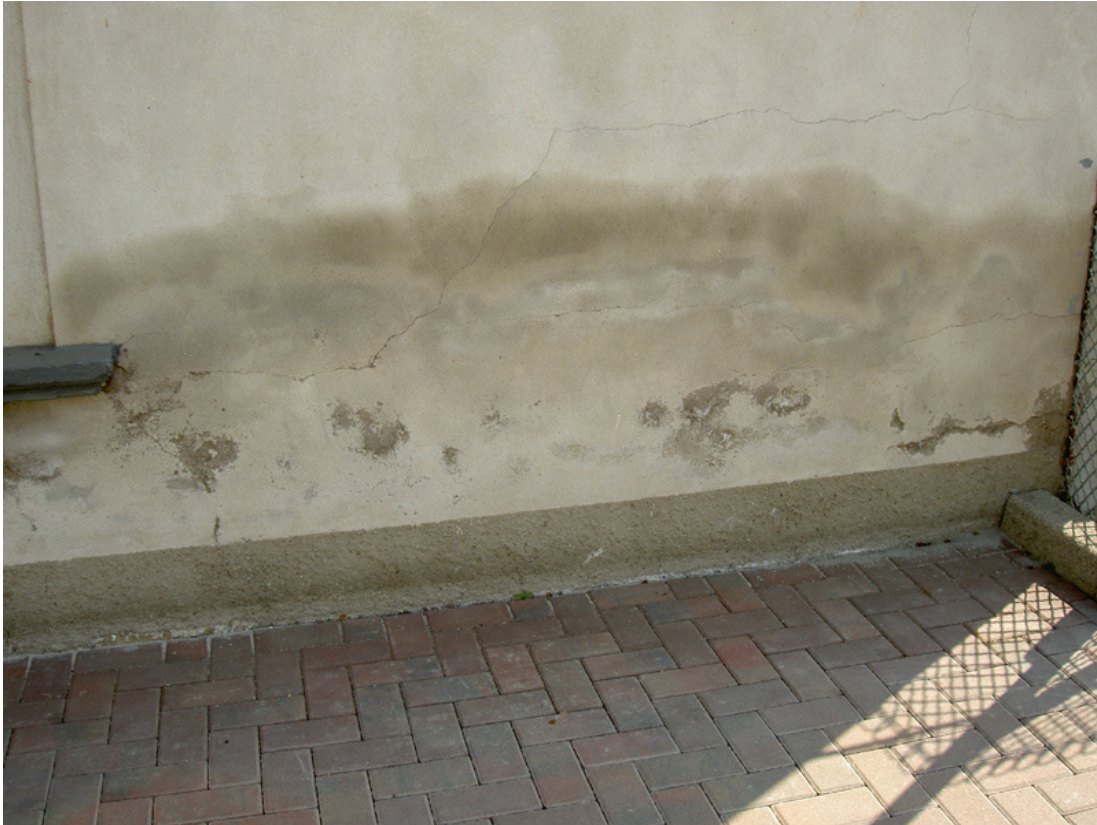
Danni causati dall'umidità di risalita: effetto bagnato marcato, distacco della tinteggiatura e della stabilitura.

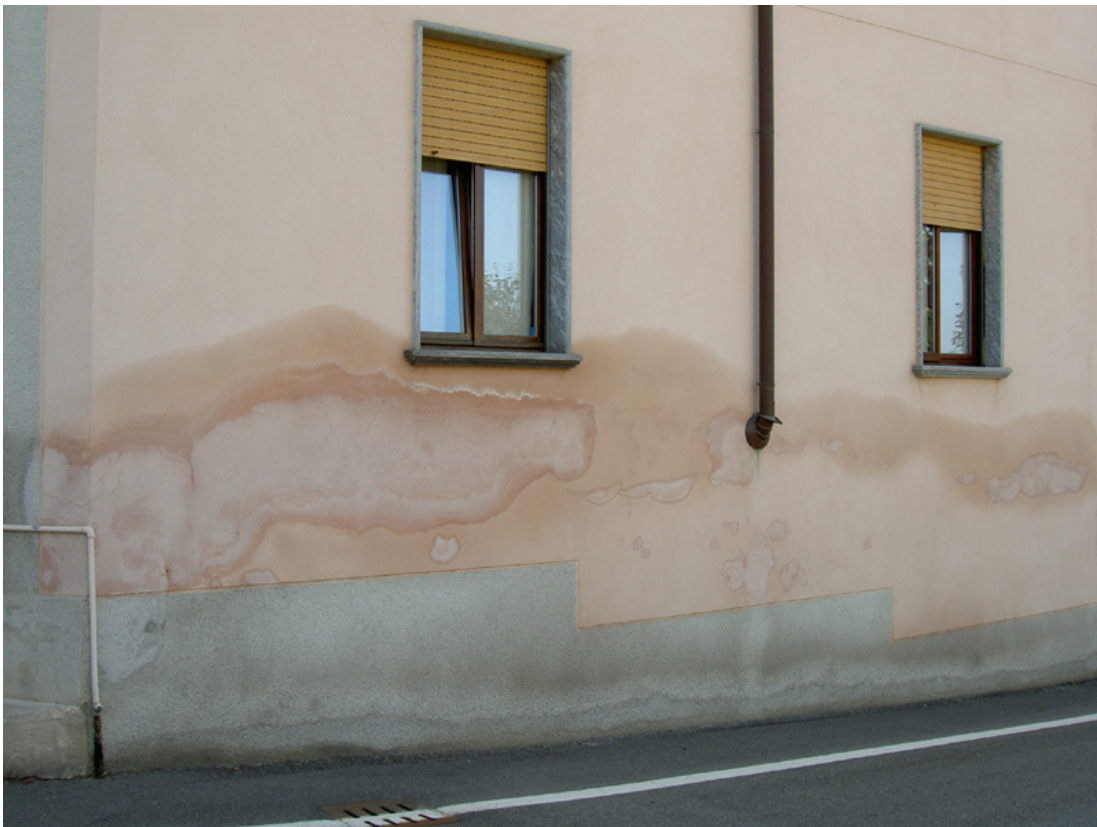
Danni causati dall'umidità di risalita: effetto bagnato marcato ed efflorescenze saline.

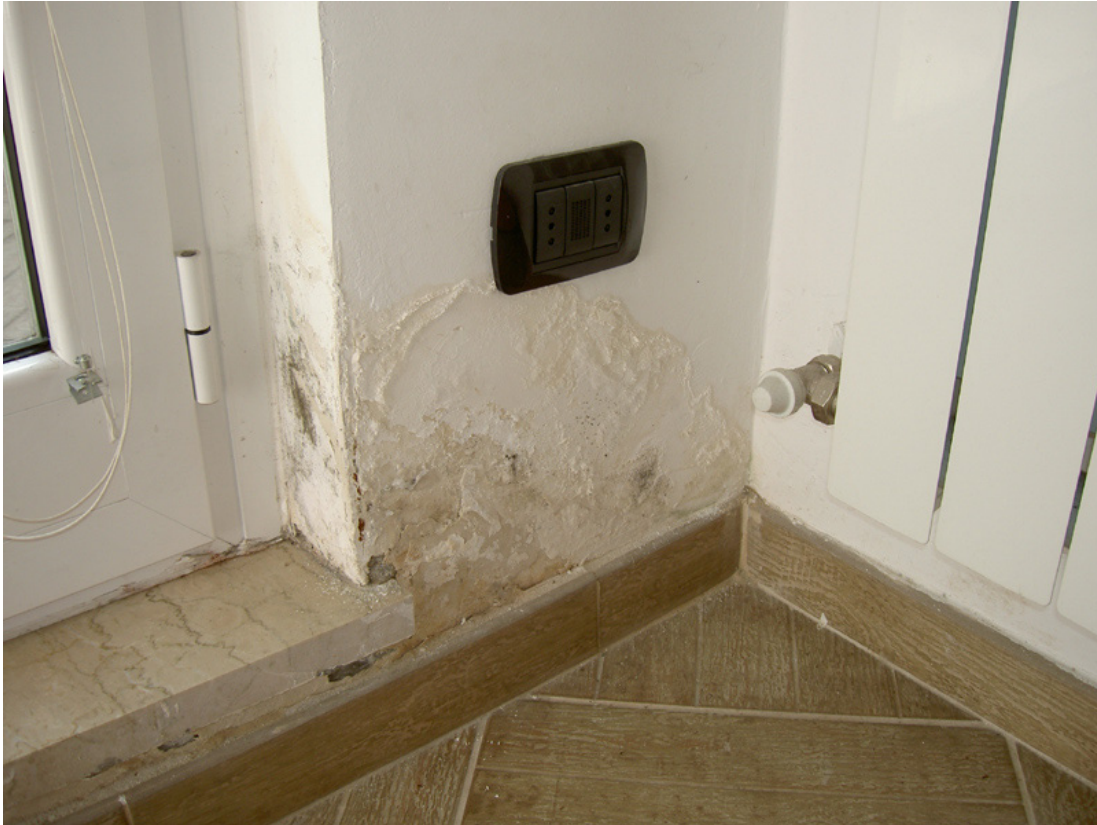
Danni causati dall'umidità di risalita: ingiallimento dell'imbiancatura, distacco dell'imbiancatura e della stabilitura, formazione di muffe.

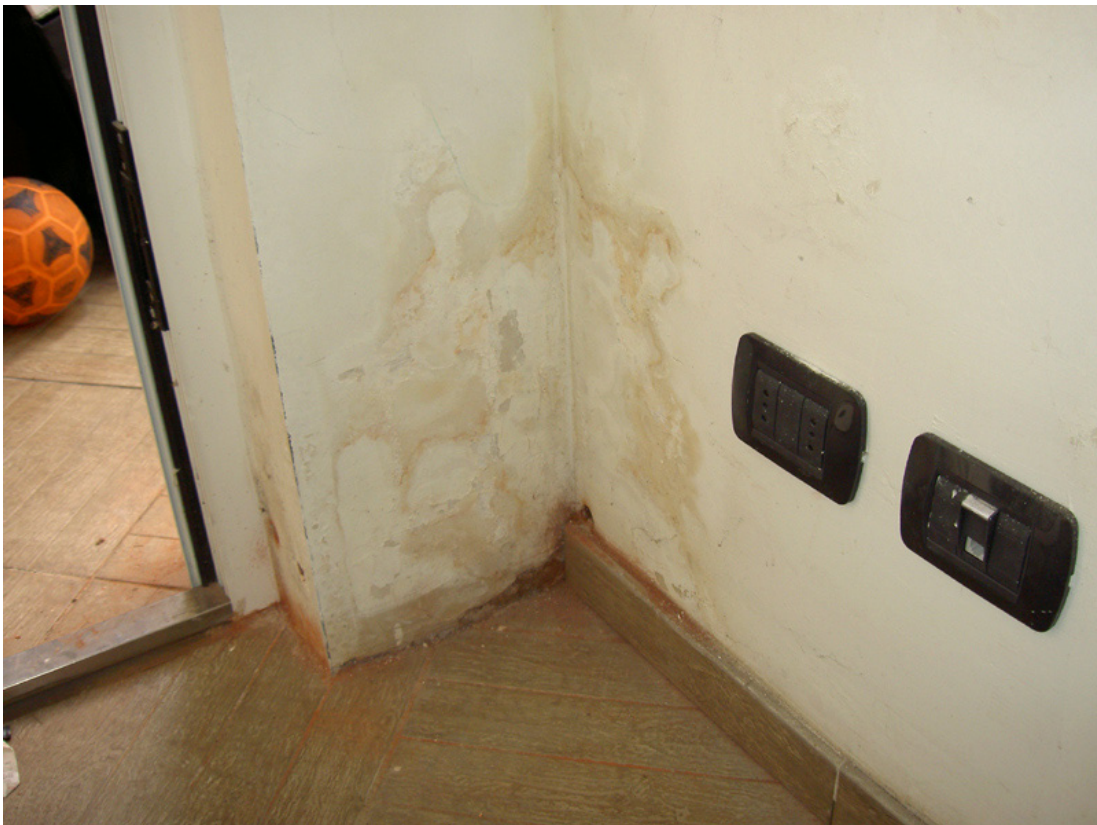
Danni causati dall'umidità di risalita: ingiallimento dell'imbiancatura, distacco dell'imbiancatura e della stabilitura.

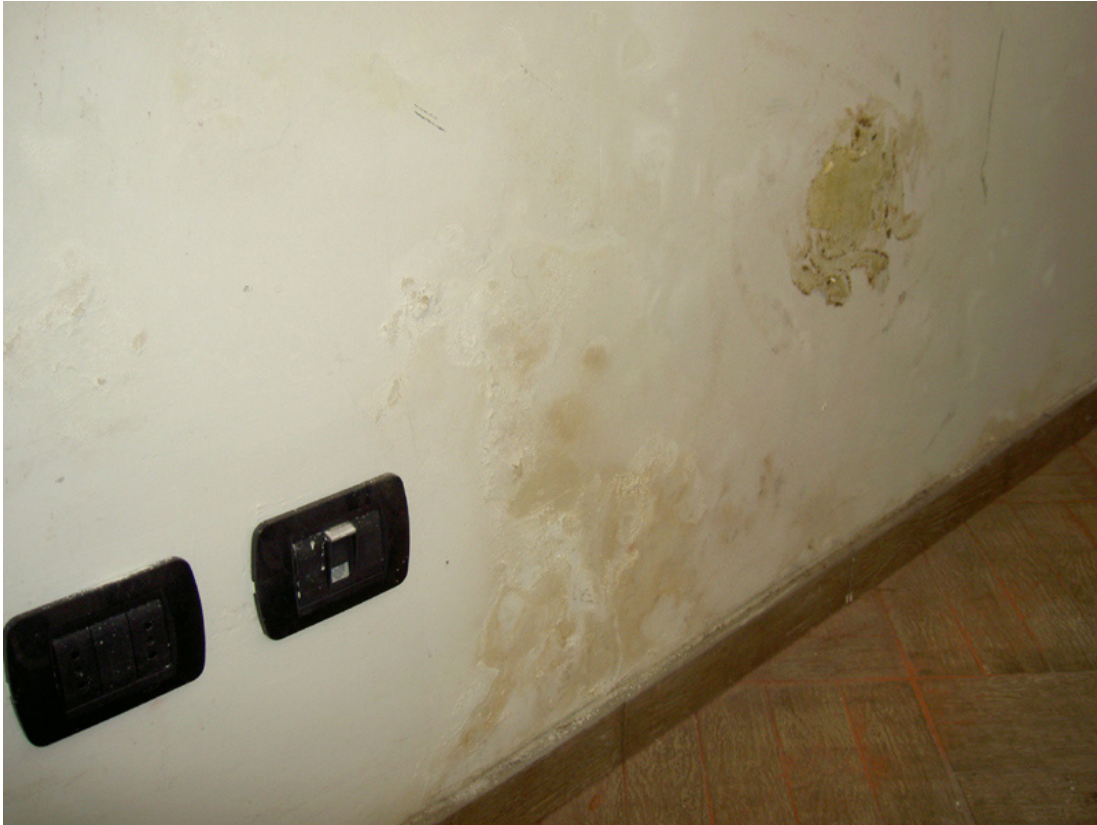
Danni causati dall'umidità di risalita: ingiallimento dell'imbiancatura, distacco dell'imbiancatura e della stabilitura.

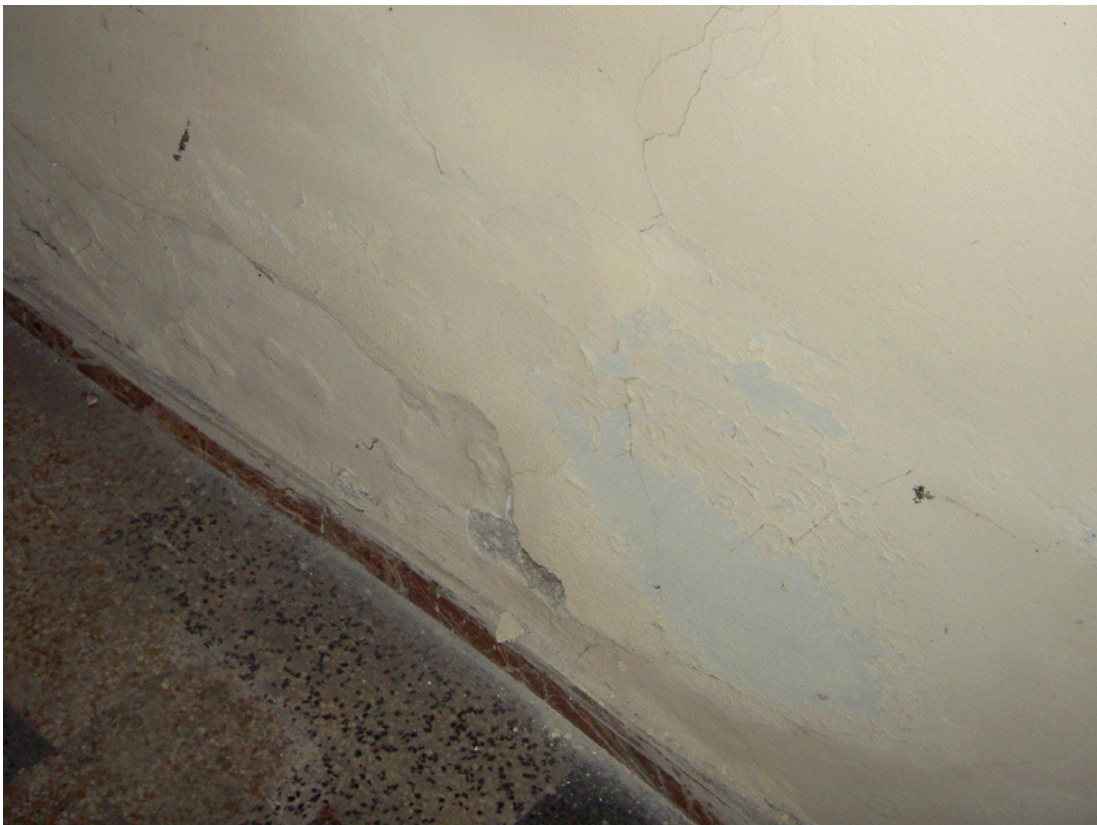
Danni causati dall'umidità di risalita: effetto bagnato, distacco dell'imbiancatura e della stabilitura.

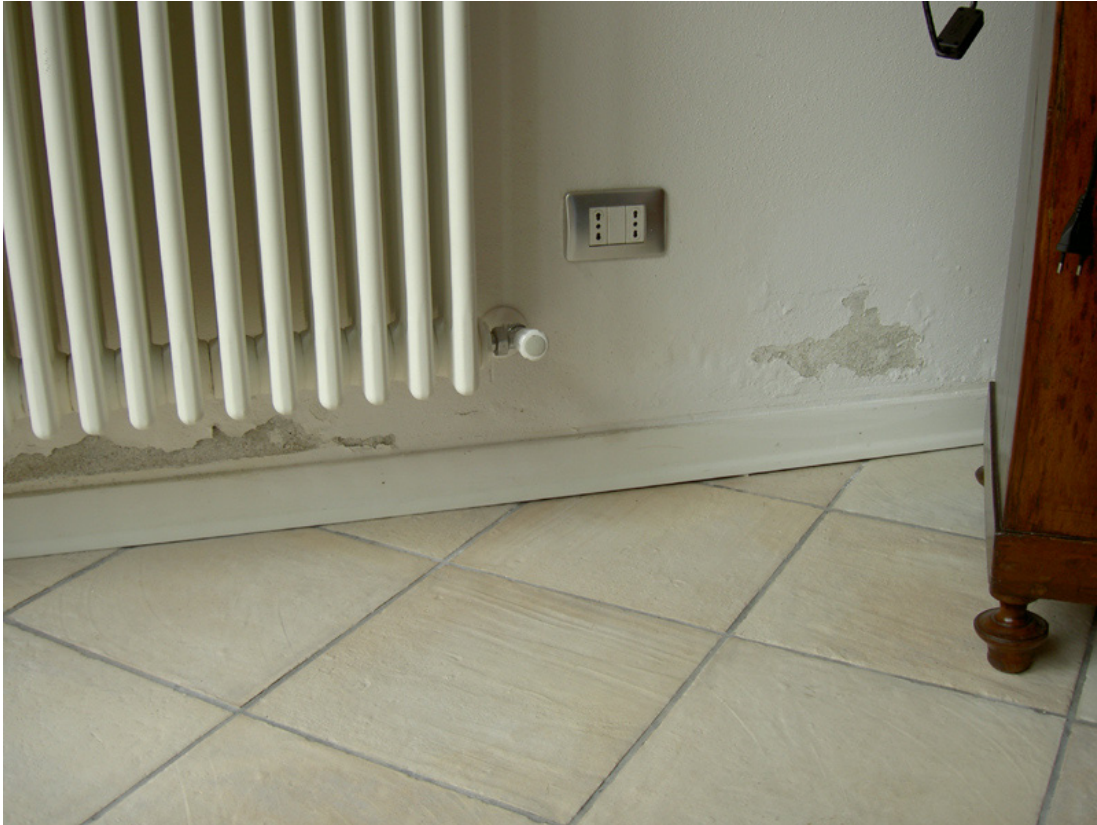
Danni causati dall'umidità di risalita: distacco dell'imbiancatura e della stabilitura.

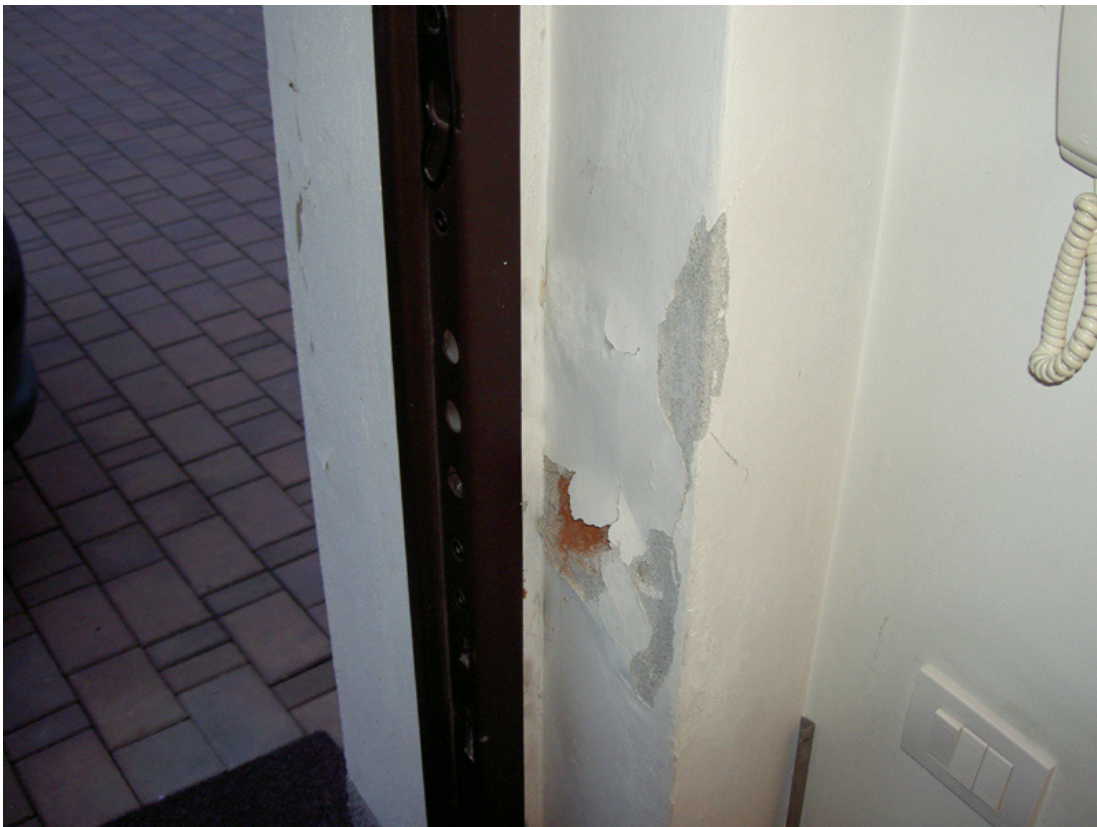
Danni causati dall'umidità di risalita: distacco dell'imbiancatura, della stabilitura e dell'intonaco.

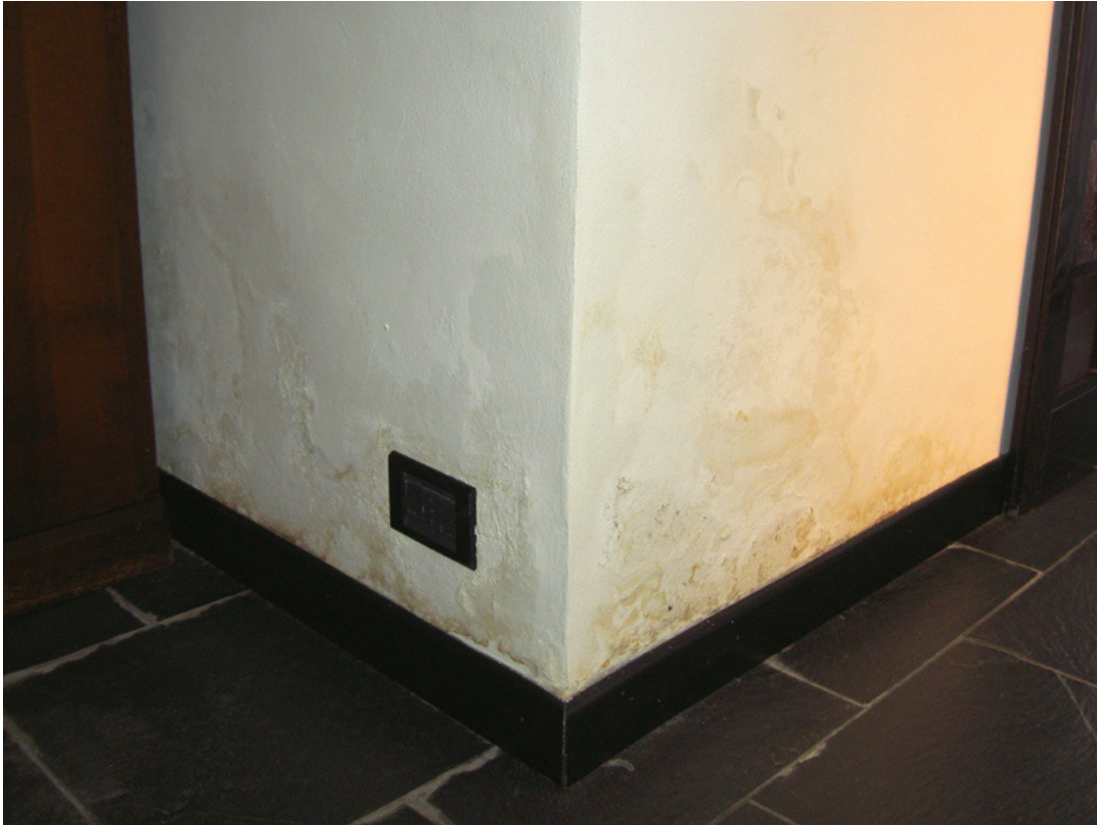
Danni causati dall'umidità di risalita: ingiallimento dell'imbiancatura, distacco dell'imbiancatura e della stabilitura.

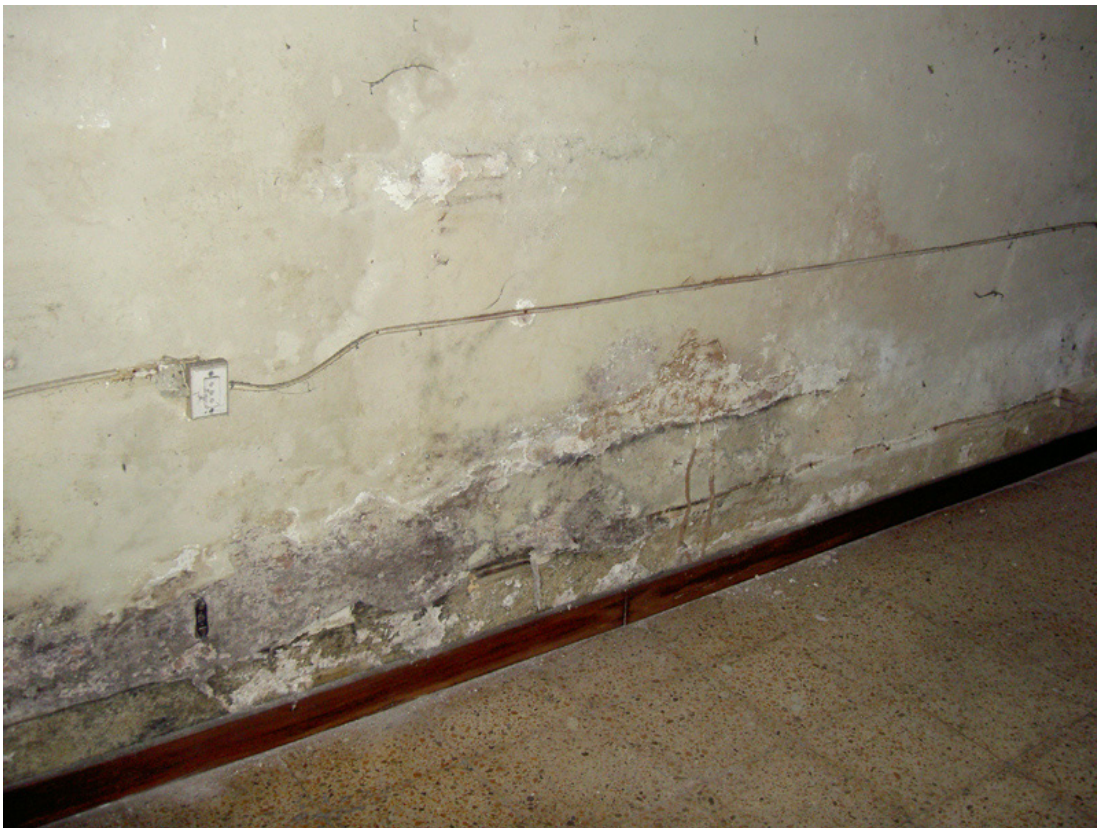
Danni causati dall'umidità di risalita: distacco dell'imbiancatura, della stabilitura e dell'intonaco, e formazione di muffe.

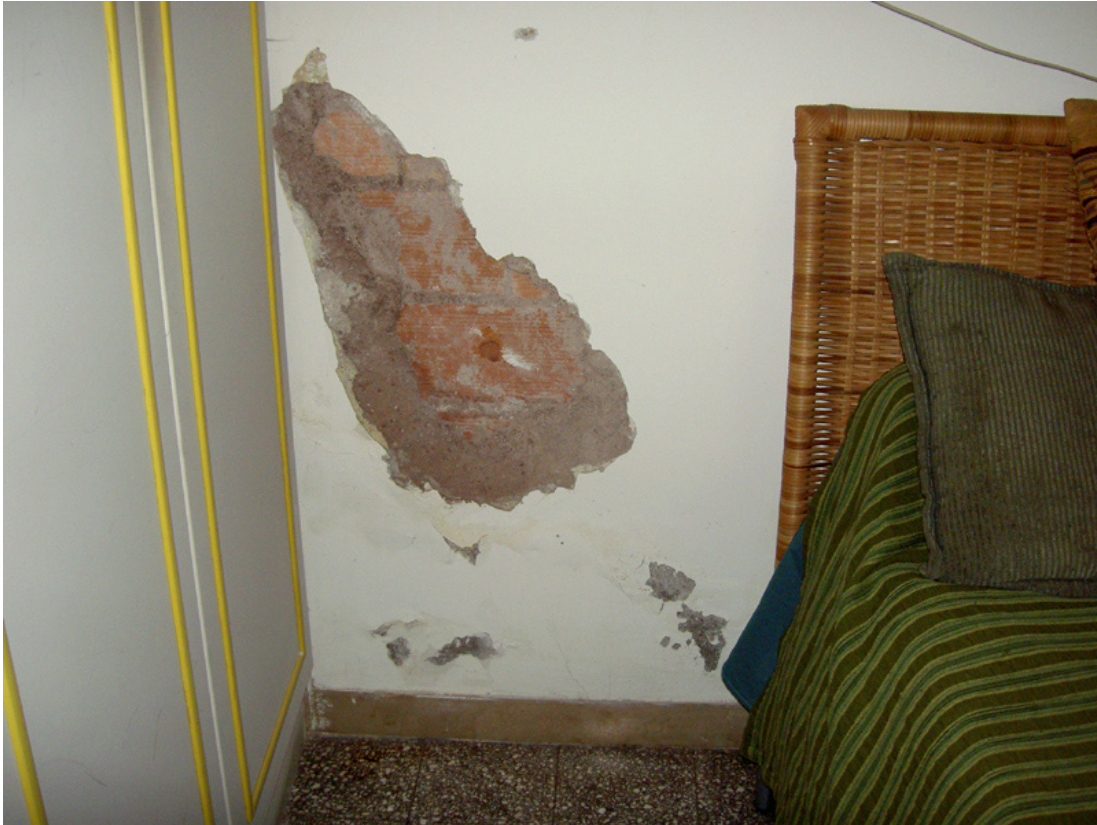
Danni causati dall'umidità di risalita: distacco dell'imbiancatura, della stabilitura e dell'intonaco.

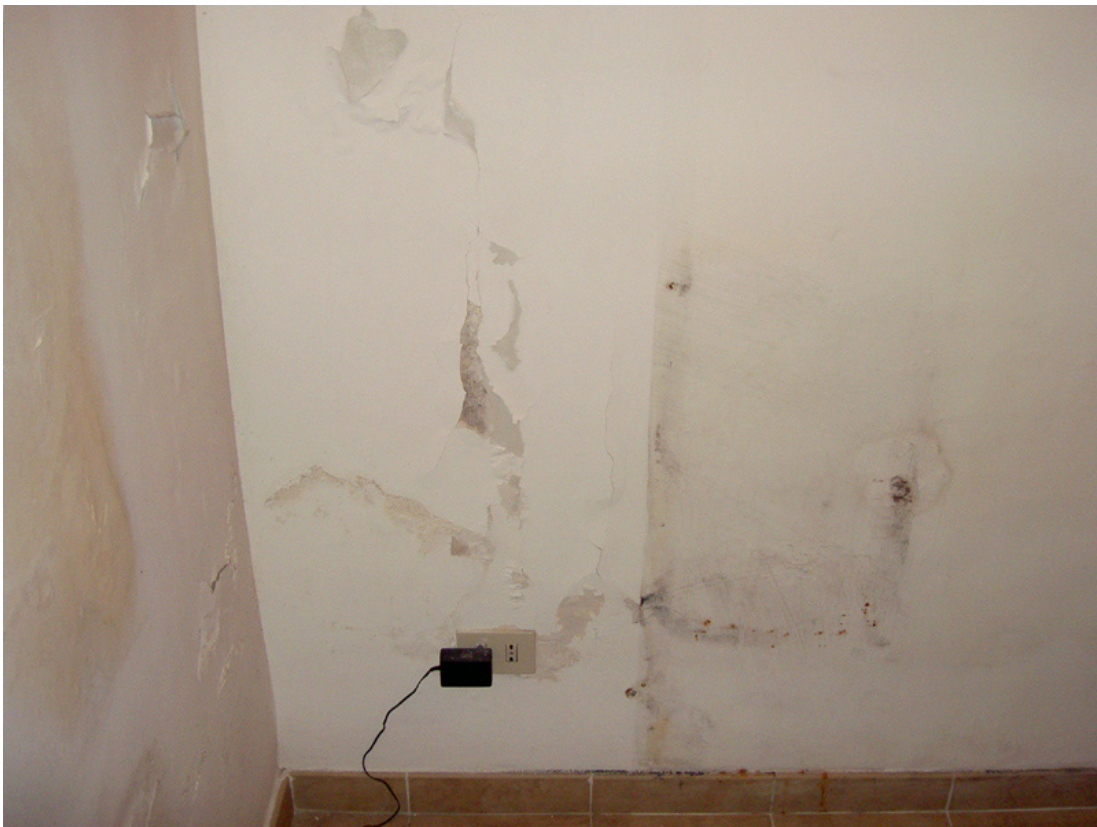
Danni causati dall'umidità di risalita: ingiallimento dell'imbiancatura, distacco dell'imbiancatura e della stabilitura, formazione di muffe.

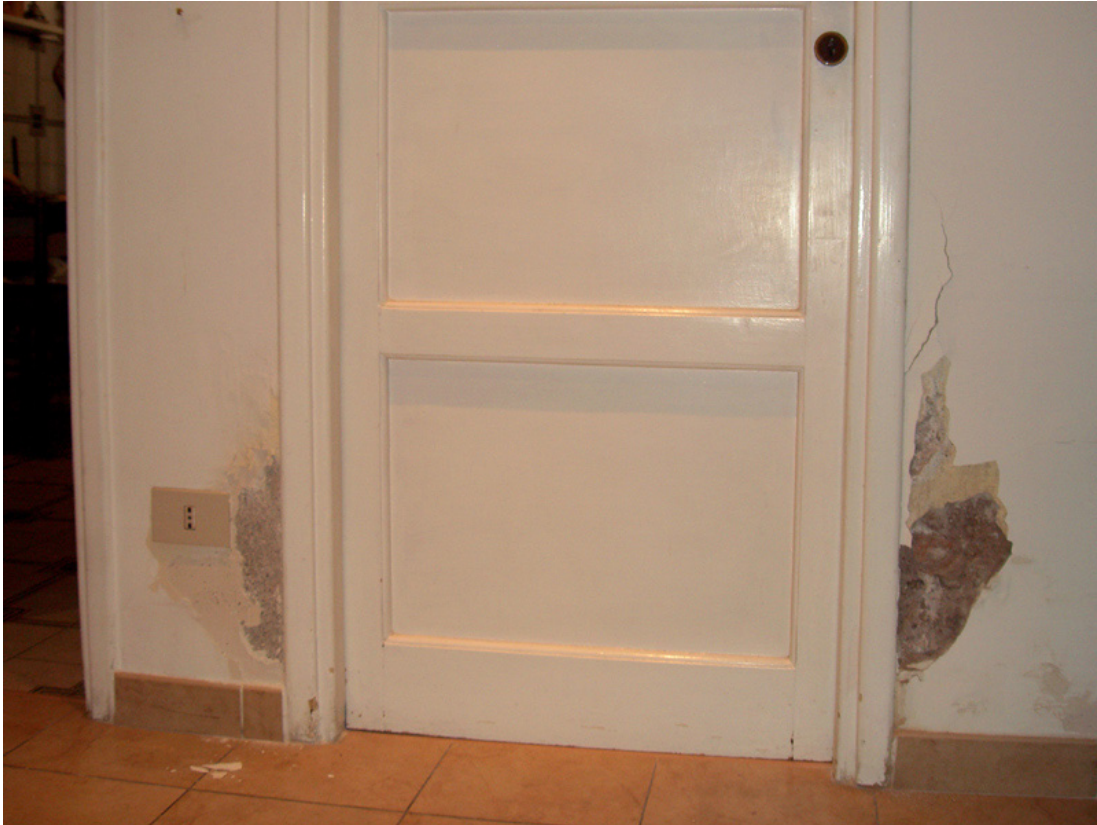
Danni causati dall'umidità di risalita: distacco dell'imbiancatura, della stabilitura e dell'intonaco.
